Schwitzbad unter Dach und fach

Kupfer-Kuppel des Müllerschen Volksbads in München fertig saniert

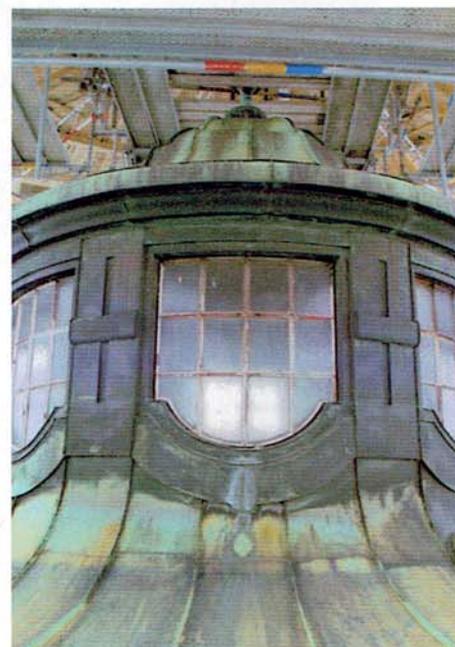
Zuerst wurde die Kuppel des Schwitzbades eingerüstet, dann die schadhaften Stellen aufgenommen.

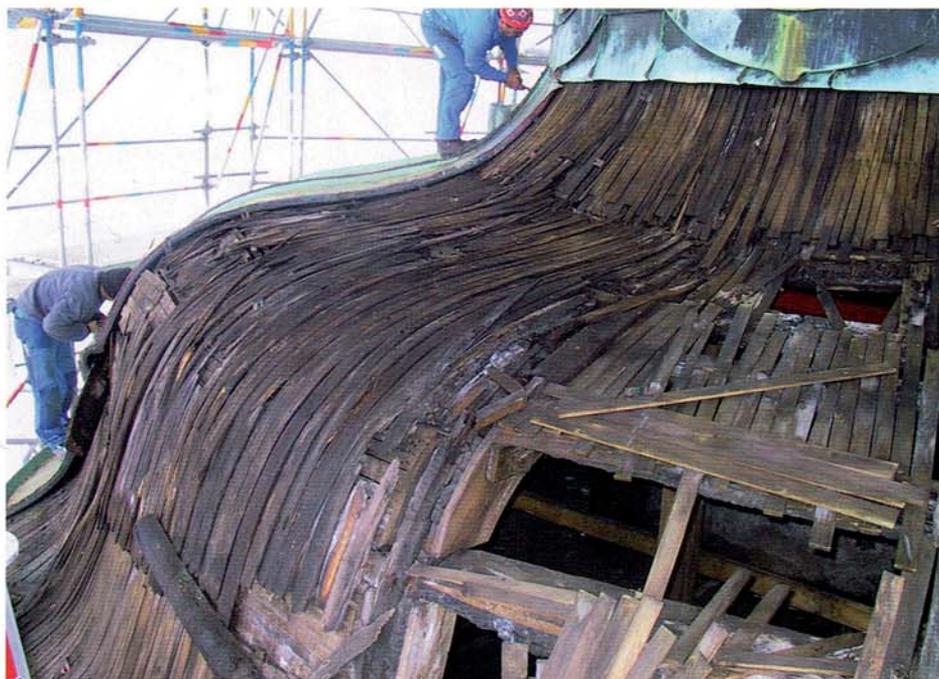
Am offenen Dach wurde erst das ganze Ausmaß der geschädigten Holzkonstruktion sichtbar.

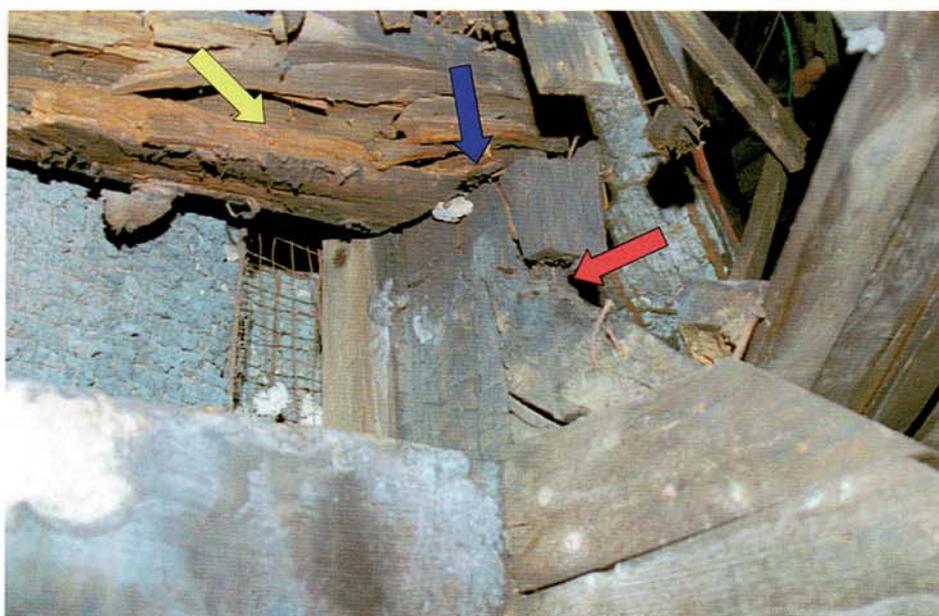
Der obere Druckring (gelber Pfeil) war völlig verfault. Die Zugsäulen waren am Anschlusspunkt (blauer Pfeil) gebrochen – ebenso der Versatzanschluss der Strebe (roter Pfeil).

Brand hatten der Substanz mehr geschadet als genutzt. Streben und Zugsäulen waren geborsten, der obere Druckring zerbröselte praktisch unter der Hand. Mit einer schnellen Reparatur konnten die Schäden an der Kuppel also nicht behoben

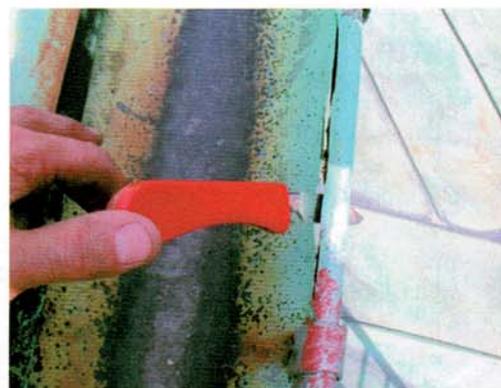
Die Regenrinne war bereits stark korrodiert und rissig.

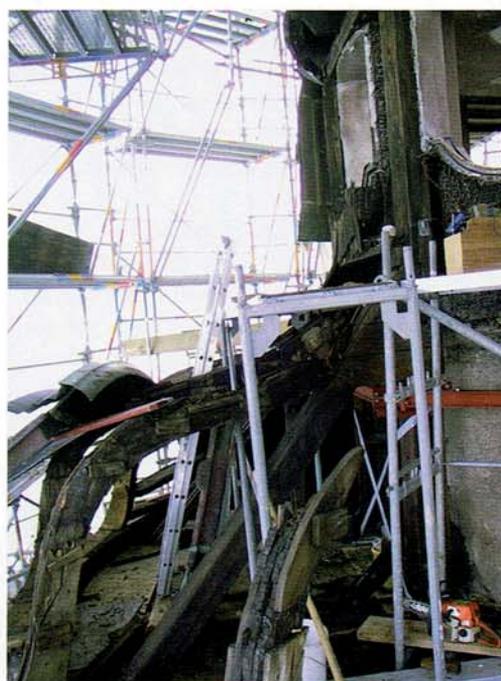
Die unsachgemäßen Reparaturen nach einem Brand hatten der Substanz der Holzkonstruktion mehr geschadet als genutzt.

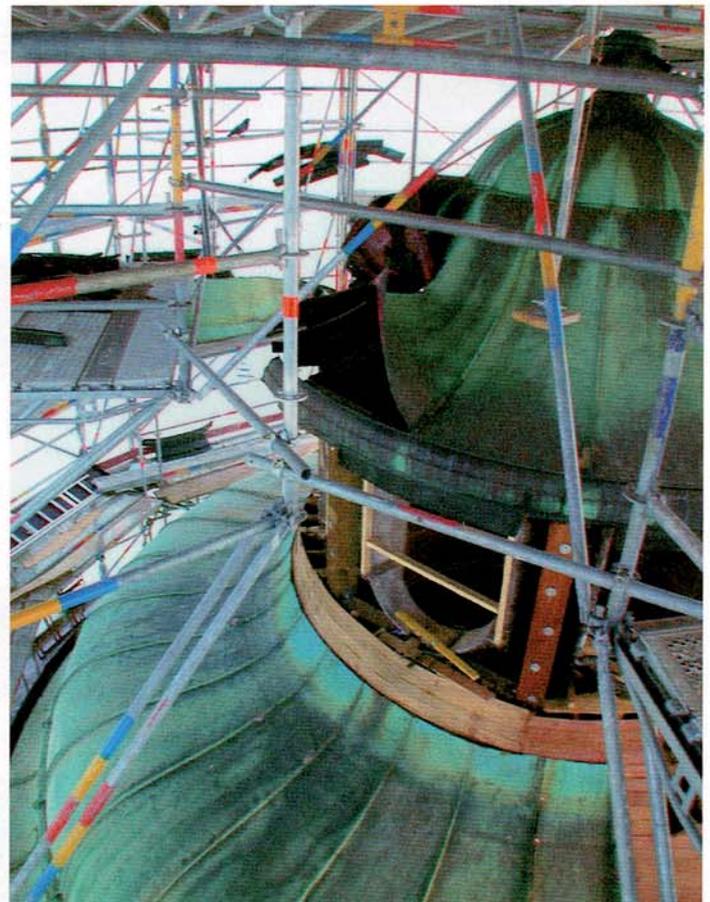
Beim Öffnen des Laternendaches wurde schnell klar, dass ein großer Teil der Holzkonstruktion verfault war.
